IL VOLO.

THE FLIGHT

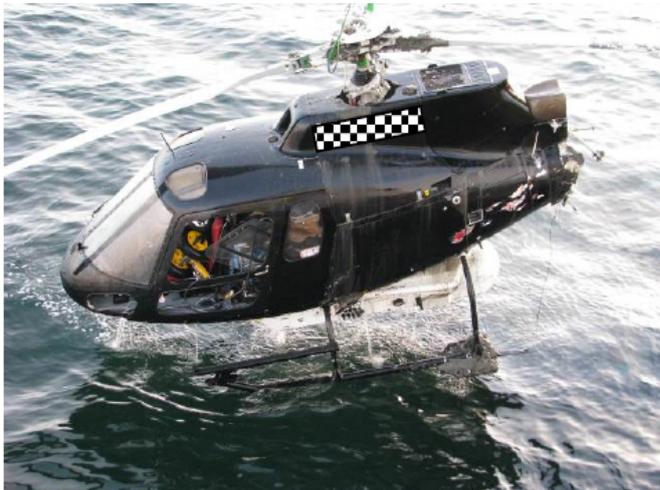
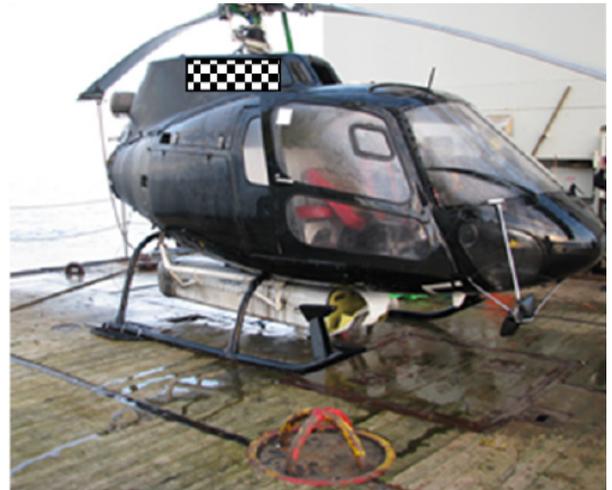
Due immagini del recupero del relitto dal mare

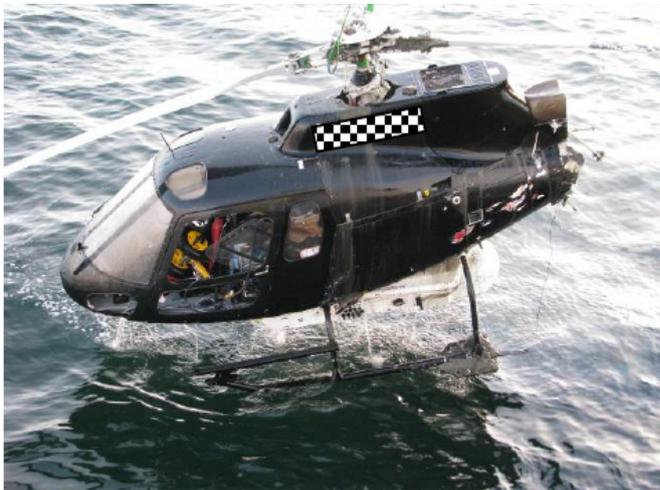
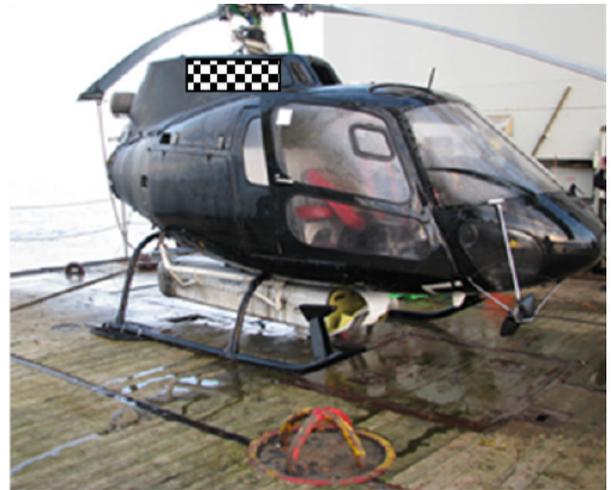
Wreckage recovery from sea
